IZAGUIRRE, Manu; VALDÉS, Luis: “Avance de excavación del pecio del siglo XV de Urbieta (Gernika)”, *Itsas Memoria. Revista de Estudios Marítimos del País Vasco*, 2, Untzi Museoa-Museo Naval, Donostia-San Sebastián, 1998, pp. 35-41.

Avance de excavación del pecio del siglo XV de Urbieta (Gernika)

Manu Izaguirre

Luis Valdés

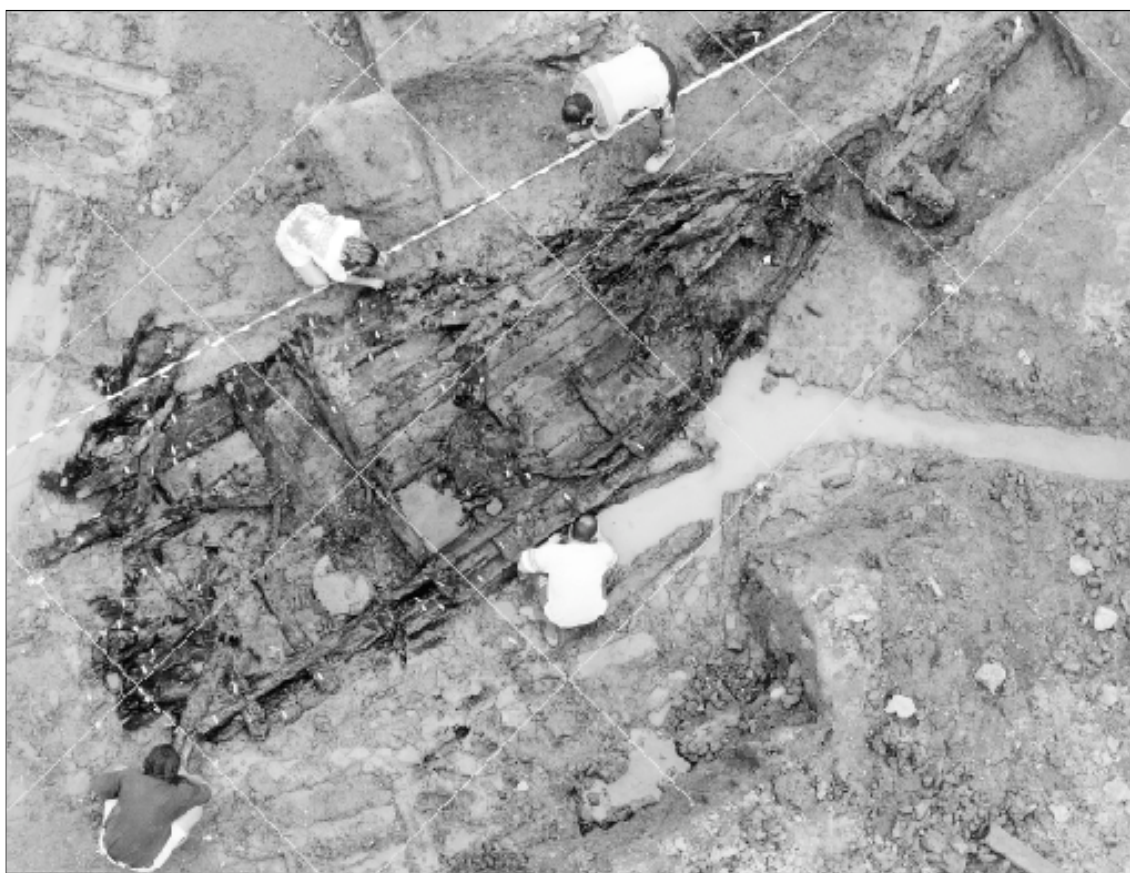
Vista cenital del conjunto del pecio

La quilla, con una dirección de 10° posiciona el barco guardando la orientación aproximada del cauce fluvial. Tal disposición, a través del tiempo, provocó una rotura del barco de forma que en la actualidad aparece con el casco correspondiente a la banda de babor extendida en el cauce, en un asiento prácticamente horizontal. Así pueden observarse la quilla y paralelas a ella la totalidad de tracas hasta la regala de babor en un claro abatimiento. En la zona próxima a la popa, un sector del casco de la banda de estribor reposa sobre el interior de la embarcación apoyado sobre los restos correspondientes a la banda de babor. Por ello, esta zona del casco deja a la vista su aspecto exterior, mientras que el resto obedece al interior de la embarcación.

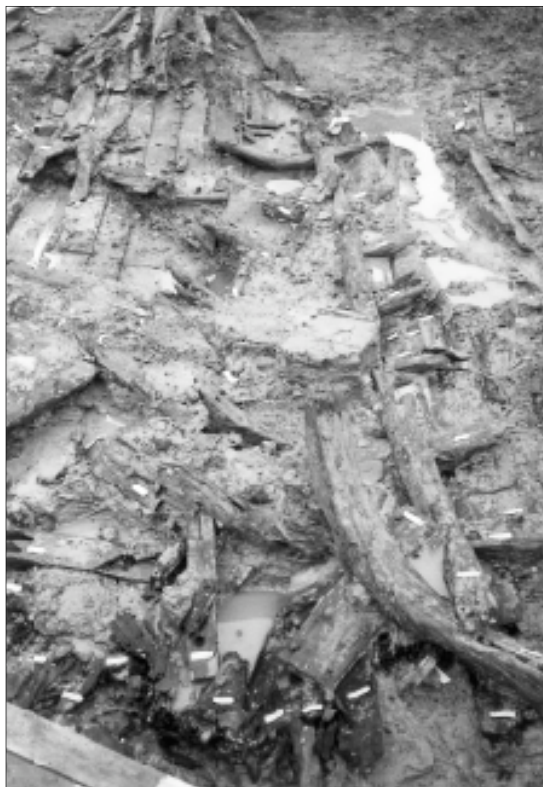
Aspecto parcial del pecio durante el proceso de excavación

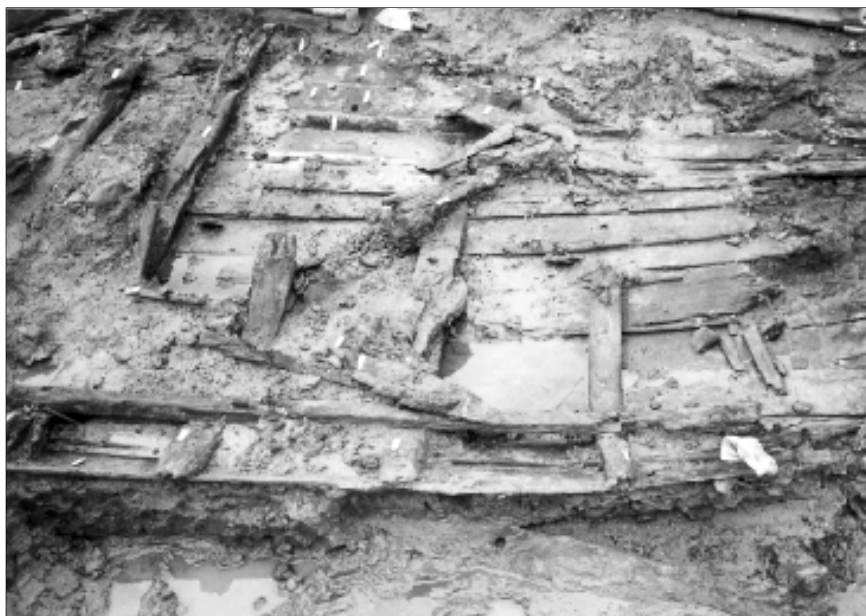
Detalle interior del casco

Las tracas del casco son de roble, de 15 cms. de anchura por 2 cms. de grueso, y van unidas a las cuadernas a base de cabillas de madera. Las cuadernas son del mismo material.

El solape entre tracas del casco es de 3 cms. y la unión entre ellas se hace a base de clavos de reviro en hierro de sección cuadrada y arandelas rectangulares con cierta tendencia rómbica, clavados cada 16-17 cms. Examinada su elaboración, puede decirse que dichas arandelas se obtienen de un
